# 某 SUV 车架备胎梁电泳不良分析与结构优化

**摘要:**针对某 SUV 车架备胎梁电泳不良问题,对备胎梁进行了结构分析;根据电泳露底问题发生的位置,对备胎梁进行了设计优化,增开 8 个通气孔;对变更后备胎梁的强度性能进行 CAE 仿真分析,验证了电泳效果,证明该结构优化方法是合理的。

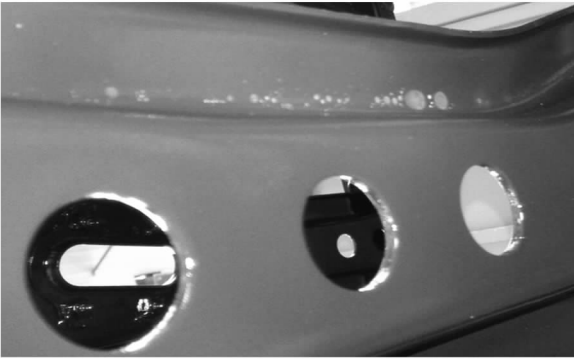
某 SUV 车架备胎横梁凹面存在漆膜露底问题,表现形式为大小不等的圆孔且露出底材;每一个车架备胎横梁漆膜露底严重程度不同,影响车架的防腐蚀性能,需安排专人进行补漆。

电泳过程中产生的露底问题,主要有缩孔和兜气问题。缩孔问题的直径一般为 0.5~3.0 mm,且在湿的电泳涂膜上看不见,烘干后的漆膜表面会出现放开口状的凹坑<sup>[1-2]</sup>。经对该 SUV 车架备胎横梁凹面存在的漆膜露底问题的排查,发现该问题在电泳后进入烘干室前已经存在,且大部分露底直径大于 3 mm。显然这不是电泳漆烘干后产生的露底现象,因此可以初步判定为电泳过程中备胎横梁上凹面内的气体无法排出,为气泡积留所致,如图 1 所示。

图 1 电泳不良图片

为避免备胎梁两侧凹面产生电泳漆面露底现象,根据电泳后备胎梁凹面气孔产生的位置进行判定和分析,并在 CATIA 软件中对原设计形态的备胎梁进行三维数模结构优化<sup>[3]</sup>。优化后的备

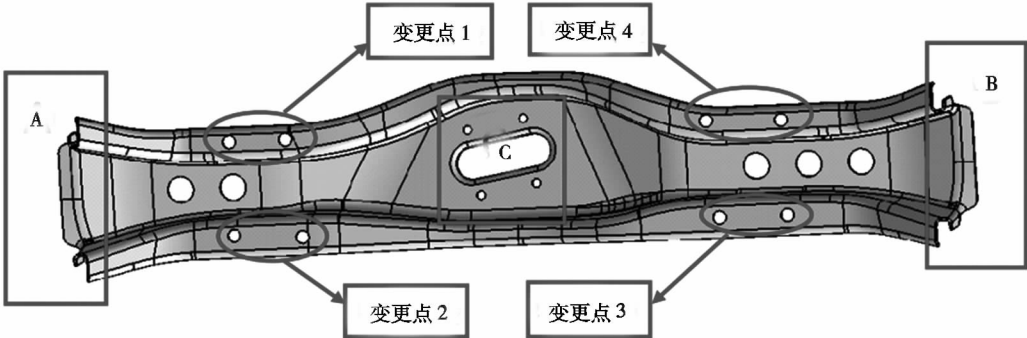
从图3可以看出,优化后的备胎梁对原来电泳不良导致的4个易兜气位置进行了变更,在每

图3 变更后备胎梁数模

胎梁上增加8个通气孔,其三维数模如图3所示:

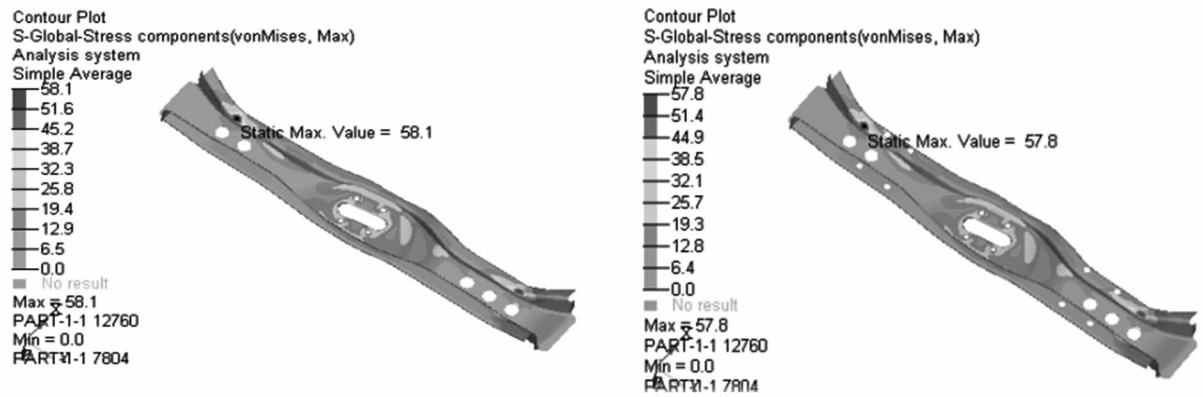
图4 优化前、后备胎梁应力图

由图 4 ~ 图 8 及表 1 可以看出:备胎梁整体应力值、更改前后最大应力值都大小相当、位置一致;备胎梁变化点区域变化后较变化前应力值有所增加,但远小于屈服极限,变化后较变化前开孔部位应力集中现象明显<sup>[6]</sup>。根据 CAE 分析结果,

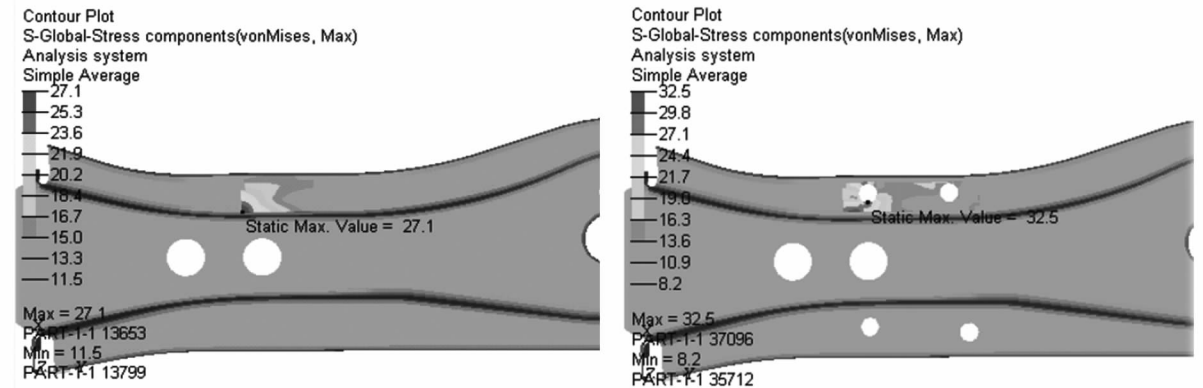
图5 优化前、后变更点1处应力图

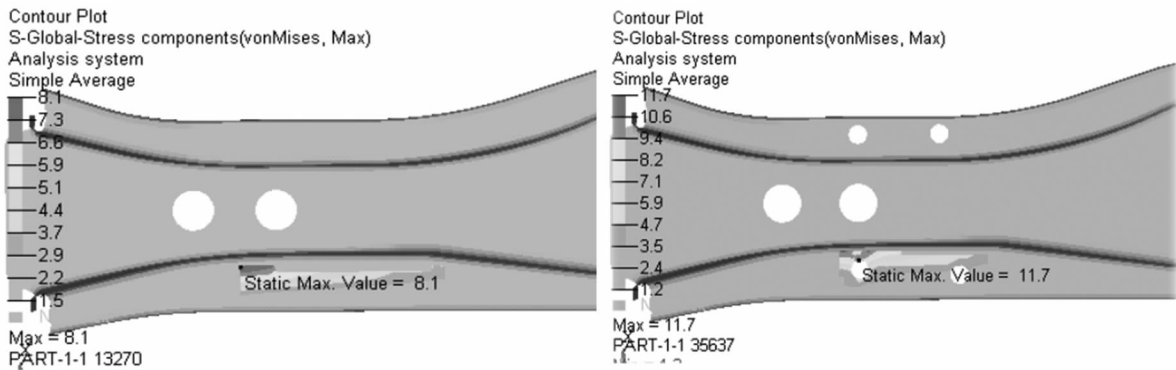
图 6 优化前、后变更点 2 处应力图

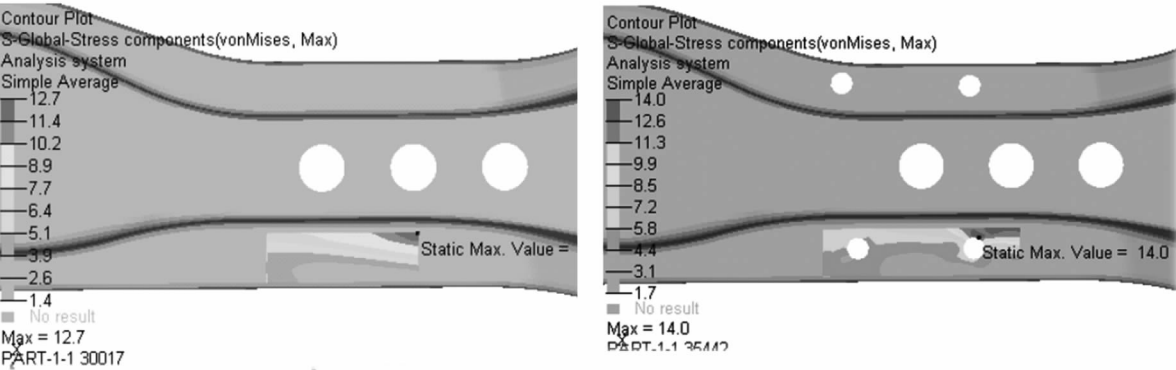
图 7 优化前、后变更点 3 处应力图

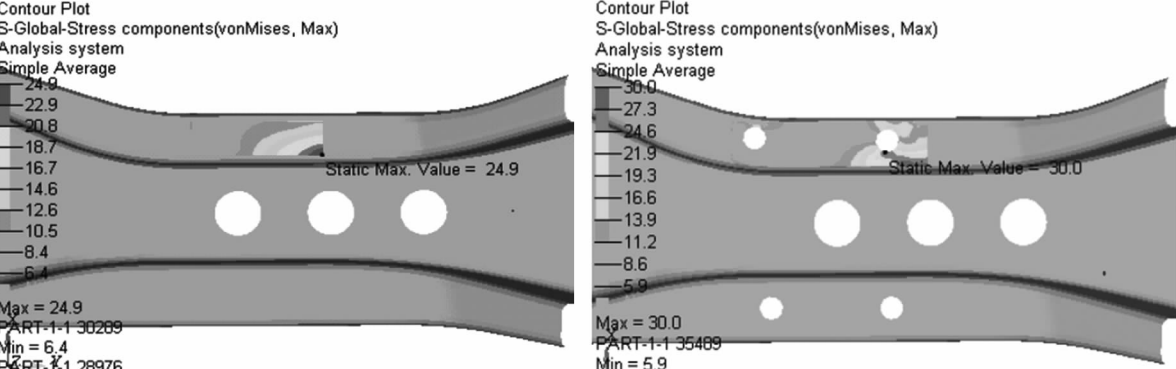
图 8 优化前、后变更点 4 处应力图

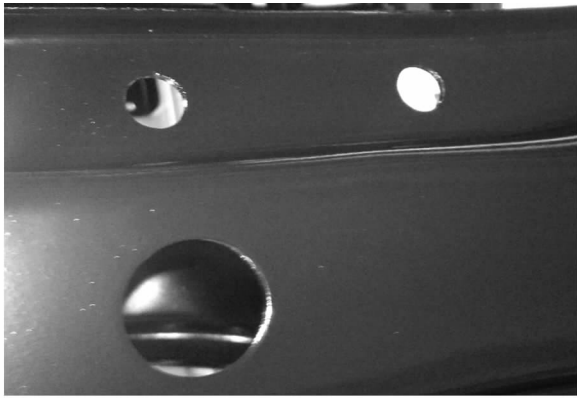
图 9 变更后备胎梁电泳效果图

从图 9 可以看出,变更后的备胎梁电泳效果良好,空气可以通过通气孔顺利排出,从而消除了兜气的问题,电泳后不会再产生露底的漆面。
