# 2404730504 型推力滚针轴承失效原因分析

程 林,疏 剑,杨章林,程 梅

(滁州职业技术学院 机械与汽车工程学院,安徽 滁州 239000)

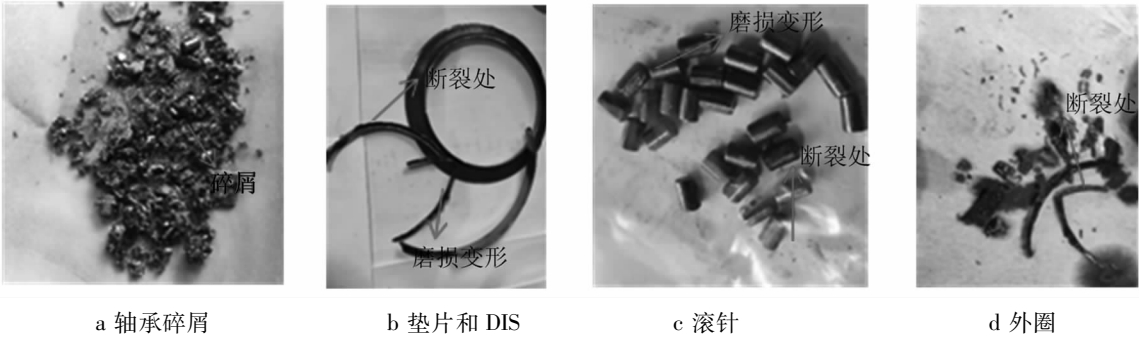
图 1 客户反馈失效件  
Fig 1 Customer feedback invalid parts

2019 年 4 月 1 日接到某公司反馈,车辆行驶约 60 km 时,装置在 JLR 整车 RDU 中 2404730504Z 滚针和 2403036601 Z 型盘总成发生异常。经收回拆解发现轴承严重磨损,具体磨损情况见图 1。

检查本批次产品的检测工序、设备点检表、防错验证记录表、产品交样检测报告、成品清洁度检测报告等,均符合要求。因此,可推断润滑不良是轴承严重损坏的主要原因。

利用常规寿命的轴承试验机对 2404730504 型推力滚针轴承进行贫油试验,发现其与某公司 JLR 整车 RDU 总成中实际轴承磨损状况非常吻合,总时长与循环次数也相差不大,验证了润滑不良是致使轴承严重损坏的主要原因。因此,加强汽车保养,特别是让汽车轴承经常保持在良好的润滑状态可减缓轴承磨损,从而延长汽车的使用寿命。

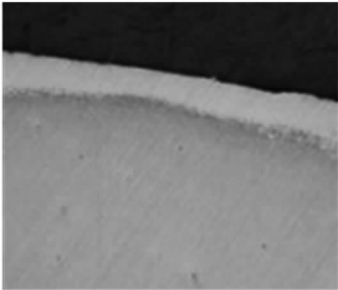
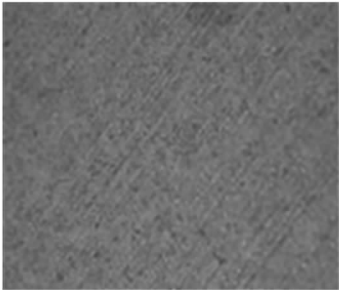
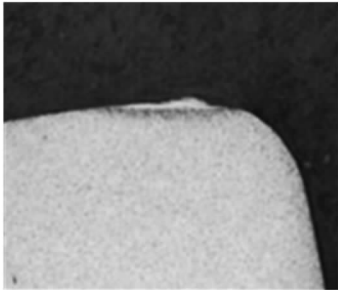
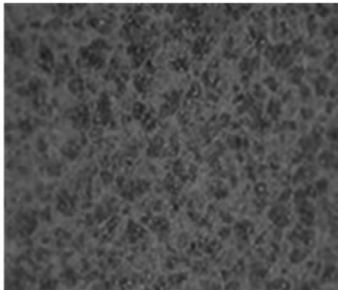
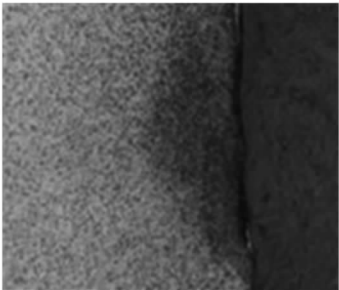
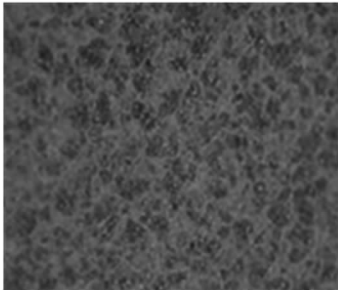
图 2 金相组织  
Fig 2 Metallurgical structure

由表 1 可知,轴承各组成部件的硬度均符合要求。由图 2 可以看出,Z 型盘芯部组织呈现细小针状马氏体、碳化物及少量残余奥氏体,表面金相组织差异较大,烧伤区域明显,烧伤区域外组织正常;滚针芯部组织呈细小针状马氏体、少量残余奥氏体,表面金相组织差异较小,烧伤区域不

由以上检测结果可以看出:滚针及 Z 型盘表面均存在烧伤区域,高温使零件产生二次淬火及二次回火现象,从而使硬度值产生波动;磨损较轻区域芯部硬度及金相组织正常,可推断零件初始热处理质量符合要求。

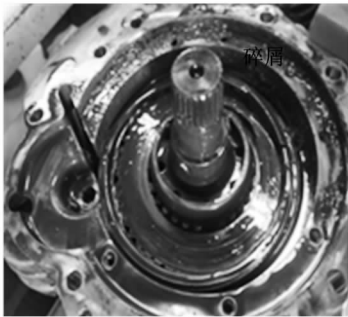
a 总成

图 6a 为试验后的总成图,经拆卸后发现总成内存在大量碎屑,且润滑液明显不足,这与客户反馈失效件中的图 1a 相吻合,说明在运转过程中,后期存在较为严重的滑动摩擦,引起轴承失效。图 6b、图 6c 分别为试验后的 Z 型盘和外圈,经拆

(1) 总成内存在大量碎屑。当轴承内润滑油不足或润滑不良时,相互接触的运动部件间将产生大量的热;热量无法及时有效地散发,导致轴承零部件温度过高、材料软化,使得轴承零部件的磨损加剧,产生大量碎屑。

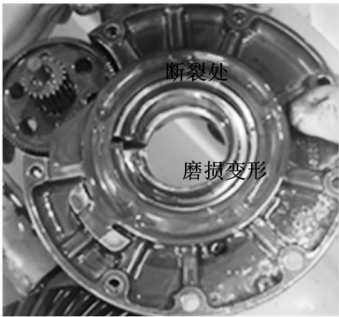
b Z 型盘

卸后发现 Z 型盘部分区域磨损严重,且存在较为明显的断裂区;外圈有较为明显的烧伤区和断裂区,这与客户反馈失效件中的图 1b、图 1d 相吻合,说明在后期的运转过程中,滚子与内外圈的滚动摩擦变为滑动摩擦,且润滑液不足,润滑不充分。

(2) 外圈烧伤。大量未及时散发的热,致使外圈温度过高,形成灼烧区域。

(3) Z 型盘和外圈的明显断裂。大量未及时散发的热也使得保持架温度居高不下,导致保持架锁口增大、滚针掉落;掉落的滚针在高速运转下,极易打断Z型盘和外圈,致使Z型盘磨损严

重产生变形区域。
