# 山区人行网箱桥水毁机理分析

**摘要:**山区河流常年水位较低,雨季河水暴涨。由于洪水历时短、来水量大,洪峰过程期河水冲刷能力强,山区人行小桥涵水毁破坏严重。该文利用数学模型对重庆市万州区插旗村格宾网箱便桥进行流场模拟,通过流场及桥墩受力分析得出网箱桥水毁主要原因为墩头压缩冲刷、网箱桥墩整体刚度差造成的桥墩侧偏、下沉等,并据此提出了优化设计建议。

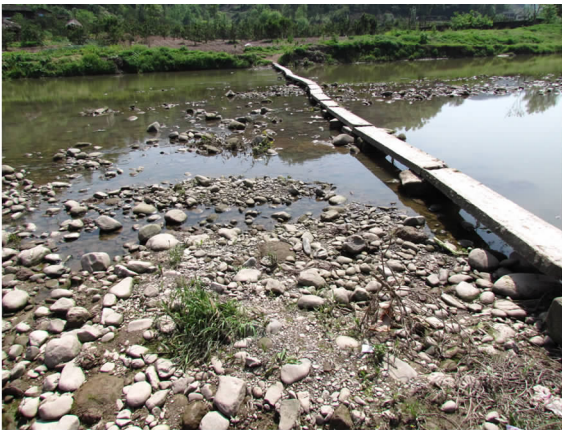
该桥点位于重庆市万州区弹子镇浦里河插旗村河段,如图 1 所示。河面宽度为 46~50 m,河流常年枯水期水位为 0.2~0.5 m,流速为 0.3~0.7 m/s,常年最高水位 4.31 m。河床为砂卵石地基,卵石由于长时间的冲刷沉积,镶嵌得比较密实。由于该河流属于典型的山区河流,河水涨落随降雨量变化;洪水来的快,退的也快,暴涨暴落。一般 5 月份到 8 月份雨季来临时,每次洪水涨水 1~4 m,持续大约 2 d 时间,退水迅速,每年夏季均会出现伏旱情况,河道干涸。

图 1 河道概况

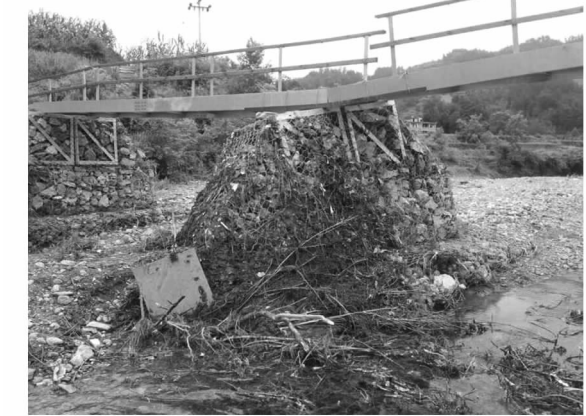
格宾网箱桥墩设置成长矮的船体形状虽然可一定程度避免墩头受力集中以及减少墩头附近流场流速,但由于其整体为散状结构,整体性与混凝土桥墩差距较为明显,同时由于跨径短、压缩过流断面所带来的流速增加,使墩头受力较大,如图 7 所示。从图 7 墩头压力等值线图中可以看到墩头承受的压力较大,受力集中容易损坏。根据现场的勘查,多数网箱桥水毁的主要特征为墩头下沉、变形,如图 8 所示从流场形态上也佐证了这一受力集中部分,而墩身受到大小相等、方向相反的压力,较少出现损坏的情况。

图 8 网箱桥桥墩破坏现场照片  
Fig. 8 The picture of the ruined bridge pier

网箱桥小跨径的设计导致过流断面收缩,桥墩基础附近河床发生压缩冲刷,致使桥墩发生侧偏甚至倒塌。同时墩头周围流场复杂,附近各向流速大、冲刷能力强,墩头受力大,易造成墩头下

沉变形损毁散状结构的墩头。根据格宾网箱桥的水毁原理,提出网箱桥设计建议如下:根据河床、河流跨度、水位不同情况,设置导流板,增大桥梁跨径、减少桥架重量、降低墩顶标高、扩大基础并重点保护墩头等。
