# 2404730504 型推力滚针轴承失效原因分析

程 林,疏 剑,杨章林,程 梅

(滁州职业技术学院 机械与汽车工程学院,安徽 滁州 239000)

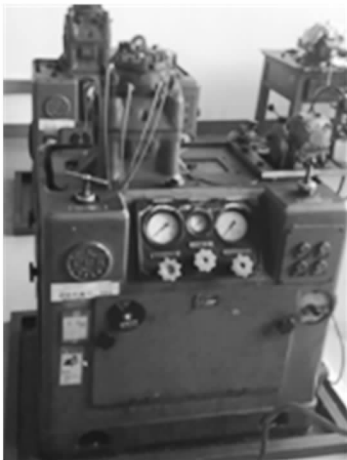
图 3 常规寿命试验机

图 3 为轴承试验的常规寿命试验机,表 2 是其具体的参数和性能。常规寿命试验机可实时监测试验轴承的温度、压力、转速等常规试验参数,同时还有高温报警功能。试验机配备温度自动报警装置,当试验温度超过预定温度时,试验将被迫停止起到高温保护的作用。

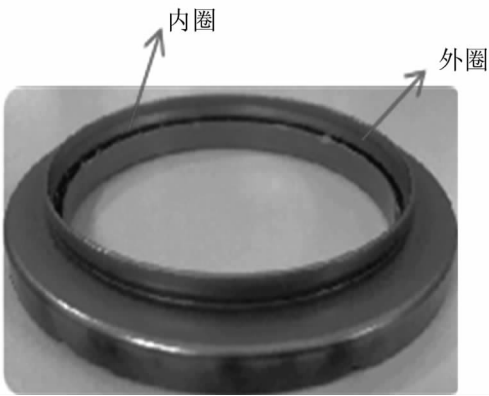
图 4 试验前轴承(涂抹防锈油)

图 4 为试验轴承,是涂满防锈油的未经磨损的新轴承,包括滚针、保持架、内圈和外圈 4 部分(图 5)。试验过程如下:采用 Castrol BOT 720LV9 润滑油,将图 4 中的轴承沿直径方向将其 1/3 部分浸入油中,在试验载荷 1 800 N、试验转速 5 000 r/min 的条件下,用图 3 的常规寿命试验机对其进行贫油试验,并记录试验参数、时长或循环次数等,结果如图 6 所示。
