# La<sub>2</sub> Zr<sub>2</sub> O<sub>7</sub> / YSZ 梯度热障涂层的热冲击失效行为

李淑鑫,吕 哲,周艳文

摘要:隔热性能是热障涂层对基体热保护功能最直接的衡量标准。制备 La<sub>2</sub>Zr<sub>2</sub>O<sub>7</sub>(LZO)/YSZ 梯度热障涂层(DCL-TBCs),在1300℃的顶部涂层表面温度下与500 μm 厚的YSZ TBC 进行热 梯度循环试验,评估它们的寿命。分析试验结果表明,当厚度为100 μm 和200 μm 的YSZ 涂层 被 LZO 涂层替代时,DCL-TBCs 的寿命会比500 μm 厚的YSZ TBC 高出一倍多。证明 DCL-TBCs 技术可在较高温度下有效延长涂层的使用寿命。

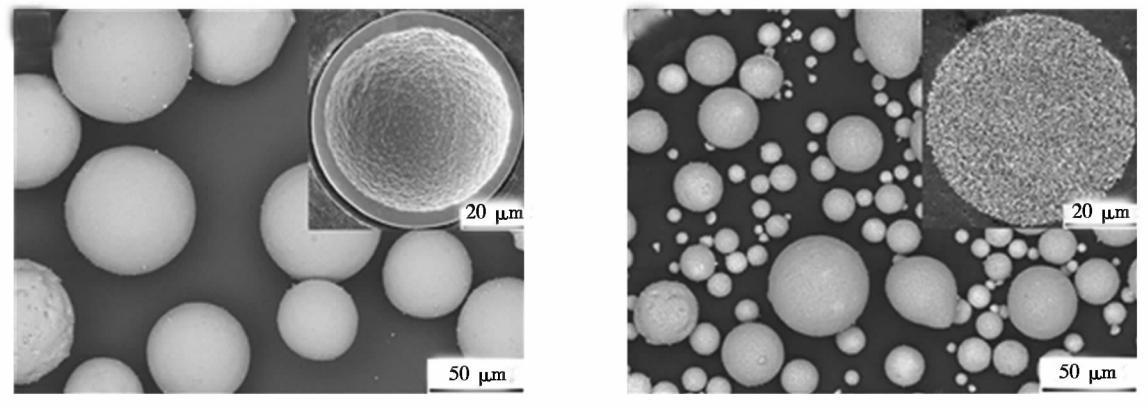
a 8YSZ 粉

b LZO 粉

# 图 1 用于顶层的球形 8YSZ 粉和 LZO 粉的形貌,插图为粉末的截面 Fig. 1 Shows the morphology of the spherical 8YSZ (a) and LZO (b) powders for the top layer, and the inset shows the cross section of the powder

制备涂层所用的粉末为商用球形 YSZ 粉末和 LZO 粉末,作为顶层用于沉积陶瓷顶部,通过APS 系统涂装。YSZ 粉和 LZO 粉的形貌如图 1

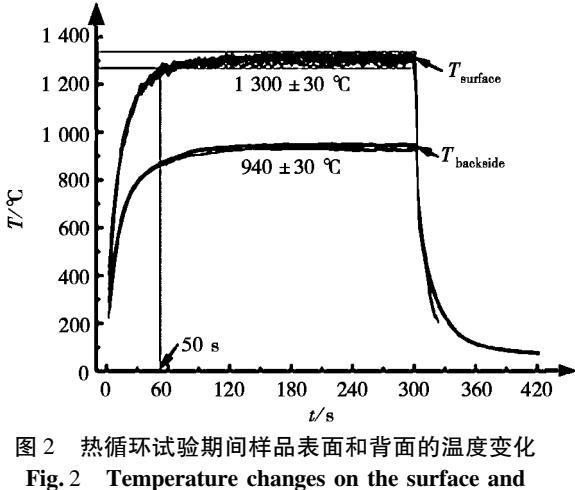
back of the sample during the thermal cycle test

本次试验设计了用于热梯度循环的燃气燃烧 器试验装置,测试模拟实际服务涂层的条件。热 梯度循环试验的预设温度为(1 300 ± 30) ℃/ (940 ± 30) ℃(顶部涂层表面/顶部涂层背面),黏 结层温度计算约为1000 ℃。试样用丙烷/氧气加 热,气体质量流量计精度为0.1 L/min(标准状 态),以确保流体的稳定性。样品表面和背面的温 度分别由波长为8~14 µm 和1.6 µm 的非接触式 红外温度计监测。根据波长将 YSZ 和超合金基底 的发射率分别校准为1和0.91。为了调节测试 设备准确度,在热循环测试之前并行进行了100 次循环的温度校准测试,以验证温度波动在±30 ℃内。定义一个热循环过程如下:加热过程,将样 品表面加热至预设温度(1300±30) ℃(约50 s);控制过程,样品表面温度维持在(1300±30) ℃(约250 s);冷却过程,将样品表面温度从 (1300±30) ℃降至室温(约120 s)。热循环试 验期间样品表面和背面的温度变化如图2所示。

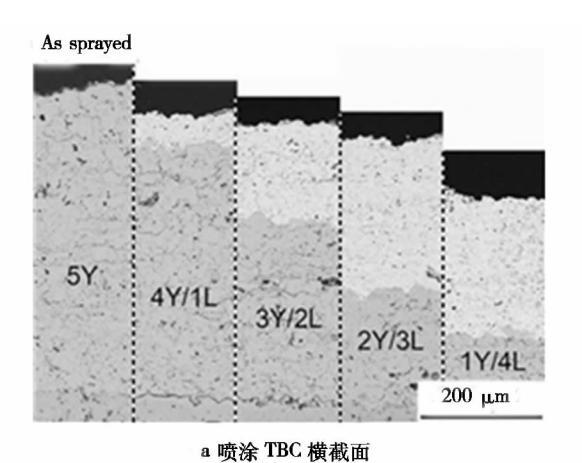
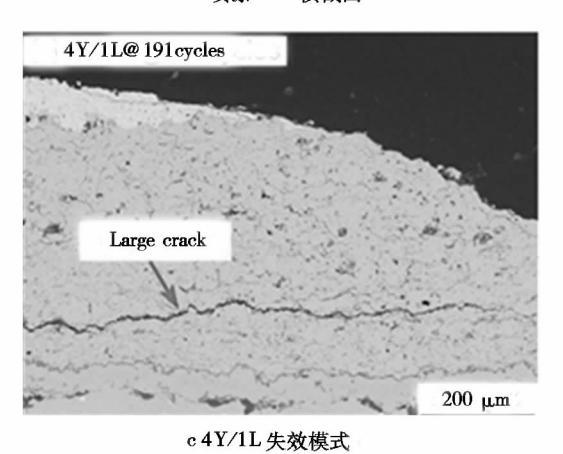
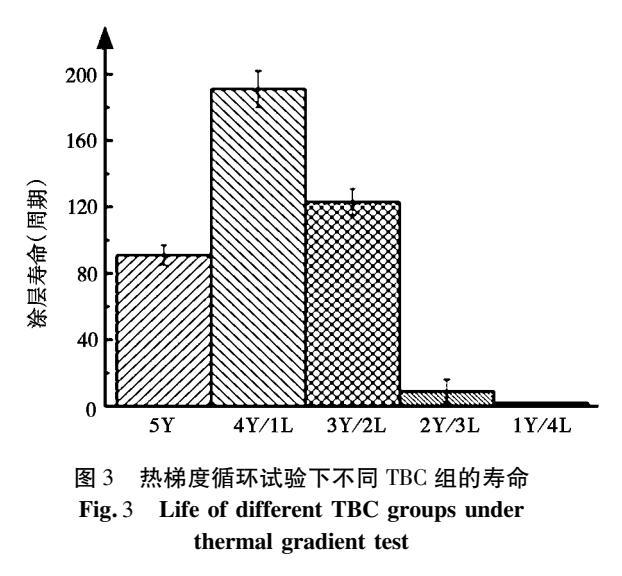
定义热循环测试过程中当观察到顶涂层面积的 10% 分层时为 TBC 的一个生命周期。热梯度循环试验中,不同 TBC 组的寿命如图 3 所示。顶涂层厚度为 500 μm,表面温度为 1 300 ℃时,单个 YSZ 陶瓷层 TBC(5Y)的寿命是 91 ±6 个循环;

当 100 μm YSZ 被 67 μm LZO 替换时(即 4Y/ 1L),其寿命比纯 YSZ(5Y)长一倍;随着 LZO 替 代厚度的进一步增加, DCL-TBCs 的寿命逐渐缩 短;当更换 200 μm 的 YSZ 时, DCL-TBCs(3Y/2L) 的寿命仍然长于 5Y;当 300 μm 和 400 μm 的 YSZ 被 LZO 替换时, DCL-TBCs(2Y/3L 和 1Y/4L)的 寿命急剧缩短且比 5Y 短得多。经过比较可以看

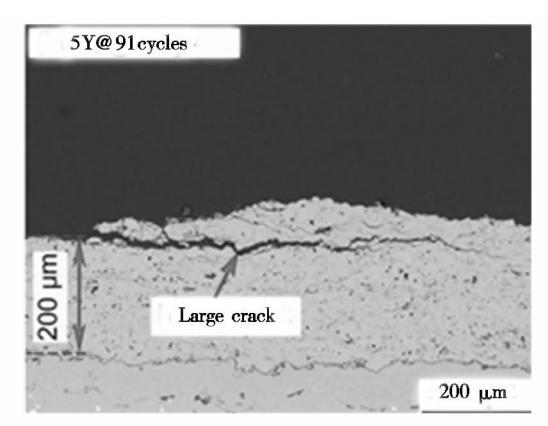
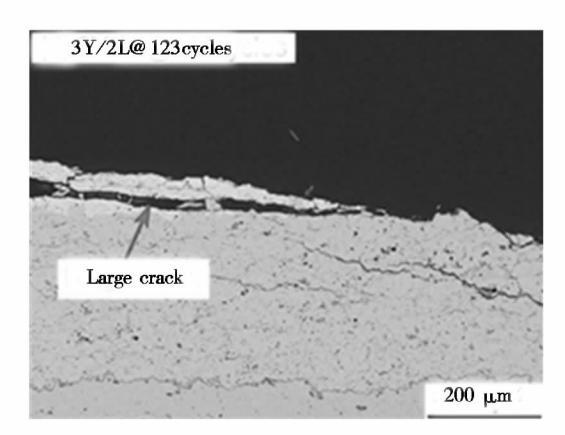
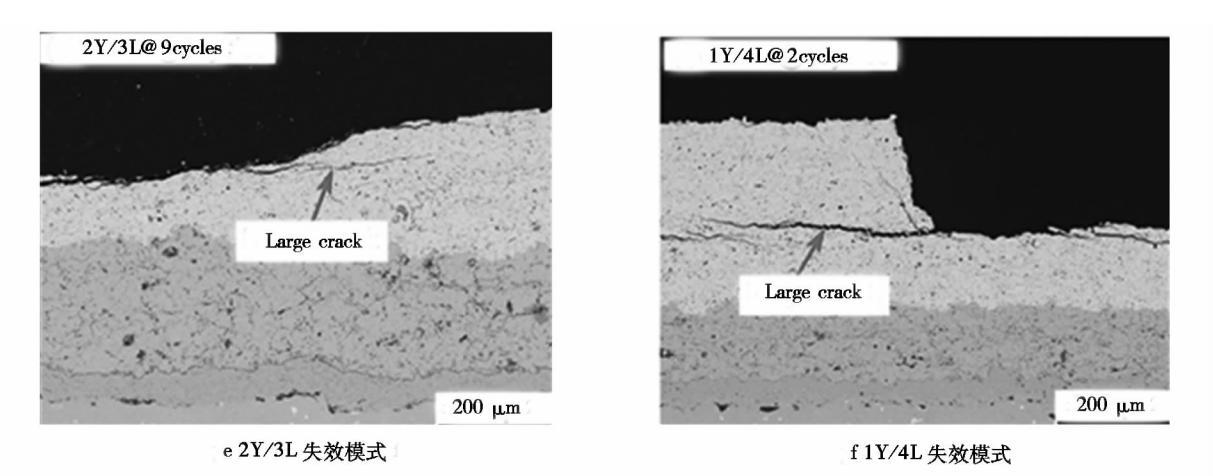
失效前后不同 TBC 组横截面的 SEM 图像如 图 4 所示。喷涂 TBC 表面显示出典型的热喷涂 特征,顶涂层呈片层状结构,没有大的裂缝,具有

b 5Y 失效模式

d 3Y/2L 失效模式

由随机堆叠的薄片产生的粗糙表面。失效后的顶 涂层内出现了大的裂缝,因此可以通过裂缝的位 置来区分失效模式。从图 4b、4c 可以看出 5Y 和 4Y/1L 的失效模式是在 YSZ 层内出现分层。对 于5Y,涂层表面失效的位置距离黏结涂层约为 200 μm,小于 500 μm 的喷涂厚度,并且可以发现 如图所示的大裂缝。4Y/1L 在 YSZ 层内也发现 了大规模裂缝。如图 4d 所示,随着 LZO 替换厚 度的进一步增加,TBC(3Y/2L)在 LZO/YSZ 界面 之间发生了分层。由图 4e、4f 可以看出 2Y/3L 和 1Y/4L 的失效模式是 LZO 涂层内部发生分层。

因此,通过对 SEM 图像分析可以相信随着 LZO 取代比的增加,分层位置从接近顶部/黏结层 界面转移到 LZO/YSZ 界面附近并最终转移到 LZO 涂层内部。在本次试验研究中,陶瓷涂层的 分层是 TBC 在热梯度循环下失效的基本原因。

通常,TGO 的生长被认为是导致 TBC 失效的 重要因素之一<sup>[9]</sup>。因此,本次试验对 TBC 样品中 TGO 的增长过程进行了观察。由图 4b-4f 可知, 在 TGO 附近没有发现到明显的裂缝,表明在这个 研究中 TGO 的生长可能不是 TBC 失效的原因。

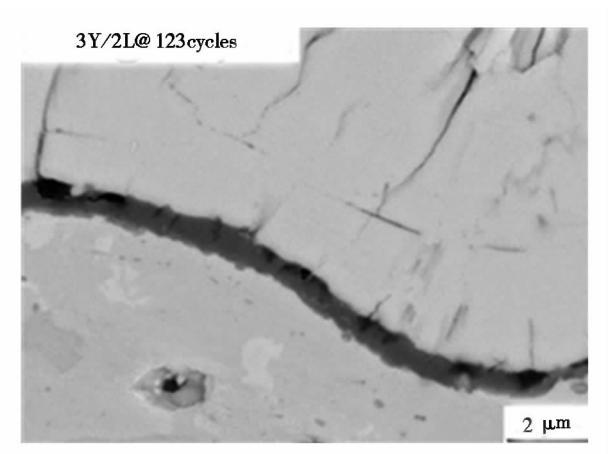
失效样品 3Y/2L(约 123 次循环后)的 TGO 形态如图 5 所示。TGO 既均匀又致密。喷涂的 TBC 中 TGO 厚度为 $(0.32 \pm 0.04)$  µm,由 TBC 制 备时的预处理过程产生。涂层经热循环试验失效 后,TGO 相对于喷涂的 TBC 略微增厚。对于 5Y, 4Y/1L, 3Y/2L, 2Y/3L, 1Y/4L的失效样品,TGO 的厚度分别为 $(0.54 \pm 0.09)$  µm, $(1.20 \pm 0.18)$ µm, $(1.10 \pm 0.13)$  µm, $(0.57 \pm 0.08)$  µm 和 (0.36±0.04) μm。以氧化持续时间的平方根与 TGO 的厚度绘图, 散点连接起来形成了一条直 线, 如图 6 所示。表明 TGO 的厚度与氧化持续时 间呈现出良好的抛物线关系。

图 5 失效后 TGO 的典型形态 Fig. 5 Typical morphology of TGO after failure

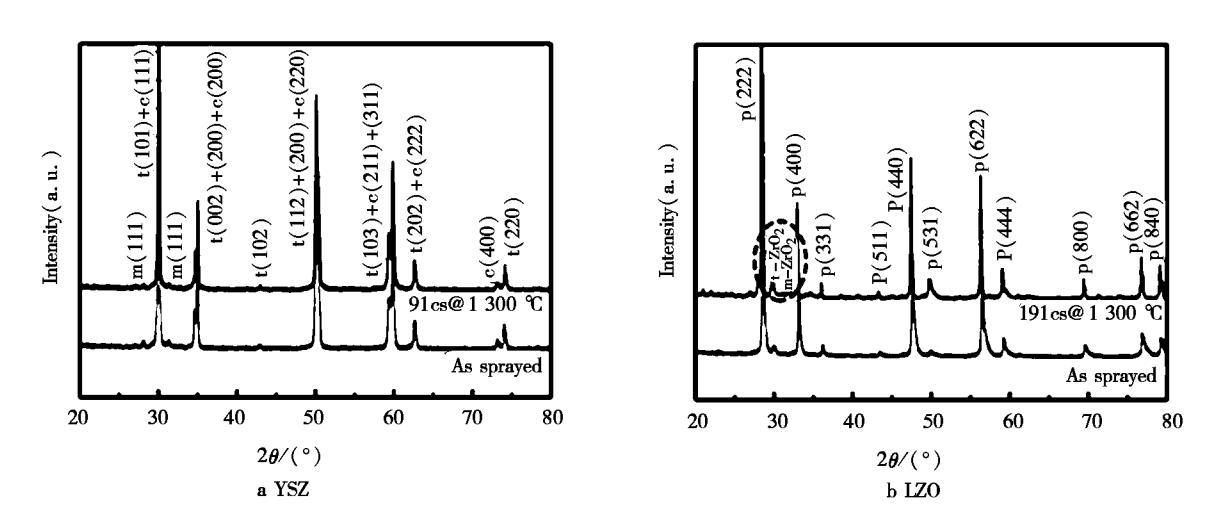
鉴于相转变同样可能是导致 YSZ 顶涂层剥 落的原因,对 TBC 失效后顶涂层的相组成进行分 析,结果如图 7 所示。由图 7a 可以看出,在热循 环试验前后 YSZ 涂层的相组成主要是不可转变 的 t相。在喷涂状态下发现单斜晶和立方相的小 峰,并且与热循环试验后的涂层相比,它们都没有 显示出明显的增加。这意味着热循环试验没有引 起明显的相变,因此,可以认为相转变不是纯 YSZ (5Y)涂层失效的原因。 由图 7b 可以看出,热循环测试之后发现了一 点 ZrO<sub>2</sub> 峰,较喷涂状态大。然而,当与烧绿石 LZO 的主峰相比时,这些峰值仍然非常小。这样 我们可以认为在 XRD 测试期间,ZrO<sub>2</sub> 峰的生长 是由不同的扫描区域引起的,图 8 中的 EDS 结果 也印证了这一猜想。

图 7 热循环试验前后的顶涂层的 XRD 图 Fig. 7 XRD pattern of the top coat before and after the thermal cycle test

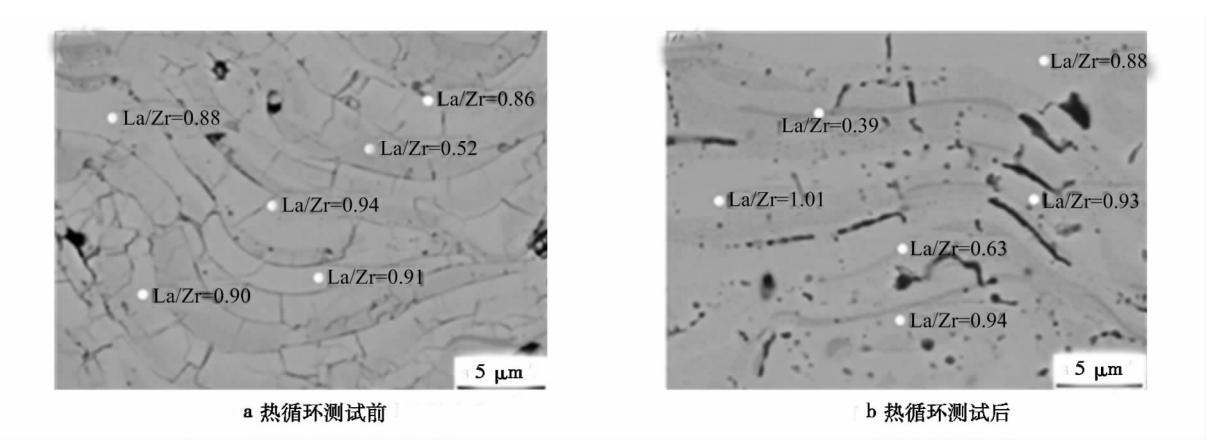
由图 8 可以看出,等离子喷涂 LZO 涂层的元 素显示出不均匀的分布。在热循环试验前后检测 到 La/Zr 比值(原子比)小于烧绿石结构中 0.87~ 1.15 的数值范围。这是由等离子喷涂过程中 La<sub>2</sub>O<sub>3</sub> 的损失引起的 LZO 内化学计量不均匀。虽 然 LZO 涂层的不均匀化学计量可能是 LZO 涂层 失效的原因,但 XRD 结果表明,本研究中的 LZO/ YSZ TBCs 在热循环试验后,其主相仍然是烧绿石 结构的 LZO。通过分析可知相变对涂层失效的影

图 8 4Y/1L 的 LZO 涂层定量 EDS 元素分析图 Fig. 8 Quantitative EDS element analysis diagram of 4Y/1L LZO coating
