新建防汛墙水平位移监测与分析

姚顺雨,刘占领,彭 潜,范 鑫 (上海勘测设计研究院有限公司,上海 200434)

摘要:防汛墙在城市防洪中起到至关重要的作用,防汛墙的稳定关系着人民群众的生命和财产 安全,采用极坐标法对黄浦江防汛墙进行水平位移监测以了解防汛墙在墙后施工过程中的变形 情况,通过对监测资料分析,结合施工过程中采取的应急措施,为今后类似项目墙体的设计及后 期施工控制变形提供了实例。

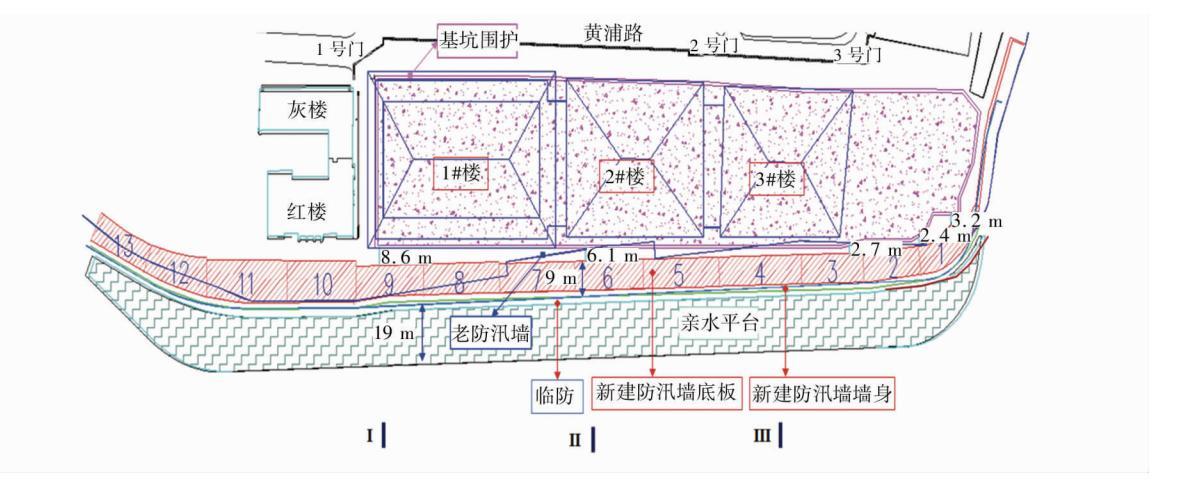
某工程位于上海虹口区北外滩地块,南临黄 浦江,项目包含拆除原办公楼建筑,整体新建国际 重大会议中心;拆除东侧4、5、6号库、家属院及东 侧勤务大队营房,改造为绿地广场公共空间;新建 防汛墙;设置9.5 m高程礼仪平台。基坑与防汛 墙平面布置如图1所示。

图 1 基坑与防汛墙平面布置图 Fig 1 Plane layout of foundation pit and flood control wall

为了解基坑施工期间,新建防汛墙的变形情况,需对防汛墙进行监测。新建防汛墙共13仓, 其中2~7仓建在原黄浦江河道上,且距离基坑边 线最近距离为2.6m。每仓防汛墙布置两个测 点,分别在沉降缝的两侧^[2]。工作基点采用强制 观测墩,测点采用在墙顶安装强制对中螺栓+棱 镜的方法。防汛墙的位置及分仓情况见图1。

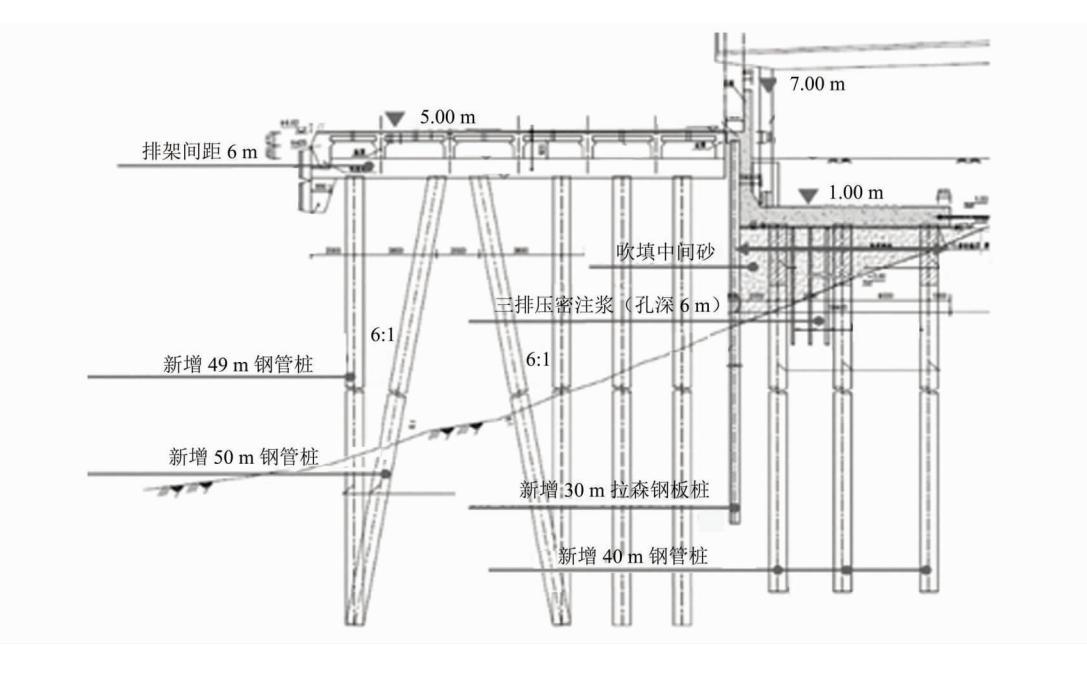
(热轧钢板桩,桩长 30 m/24 m,桩尖高程 - 26.9 m/ - 20.9 m),钢管桩采用 ϕ 800 mm × 40 000 mm @ 3 000(桩尖高程 - 39.9 m),钢管桩横向间距 3.5 m,钢板桩与钢管桩间距 1.5 m,上部防汛墙结构底板底高程 0,底板厚 1 m,底板宽 10.4 ~ 12.1 m。

防汛墙外侧新建亲水平台,平台作为北外滩 贯通通道,亲水平台顶高程5.00 m,顶宽 20 m,桩 基采用钢管桩方案,横向 6 根 φ 800 mm 的钢管 桩,前两根为 6:1 的叉桩,后 4 根为直桩,桩芯设 置混凝土芯柱^[2]。防汛墙结构型式见图 2。

图 2 防汛墙典型断面 Fig 2 Typical section of flood control wall

在新建防汛墙基础钢板桩的外侧打有一排钢 板桩,两排钢板桩之间填充粗砂,形成临时围堰, 在老墙拆除及新墙建造时以满足防汛要求。外侧 钢板桩在新建防汛墙完成后予以拔除。

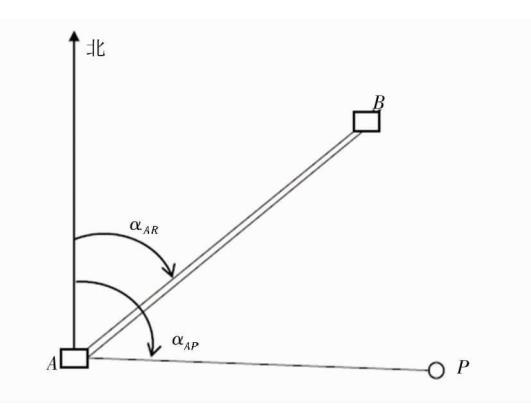
防汛墙的水平位移监测采用极坐标法^[3-4], 如图 3 所示,*A*、*B* 是已知工作基点,*P* 为监测点, 以*A* 点作为测站,*B* 点作为后视,利用全站仪测角 测边,即可测出 *P* 点坐标,测量计算原理如图 3 所示。

图中, *a*_{AR} 为起始 AB 边方位角。

$$\begin{cases} X_p = X_A + D \times \cos \alpha_{AP} \\ Y_p = Y_A + D \times \sin \alpha_{AP} \end{cases}$$
(1)

式中, α_{AP} 为 AP 边方位角;AP 平距为 D;A 点坐标 为(X_A, Y_A),P 点坐标为(X_P, Y_P)。

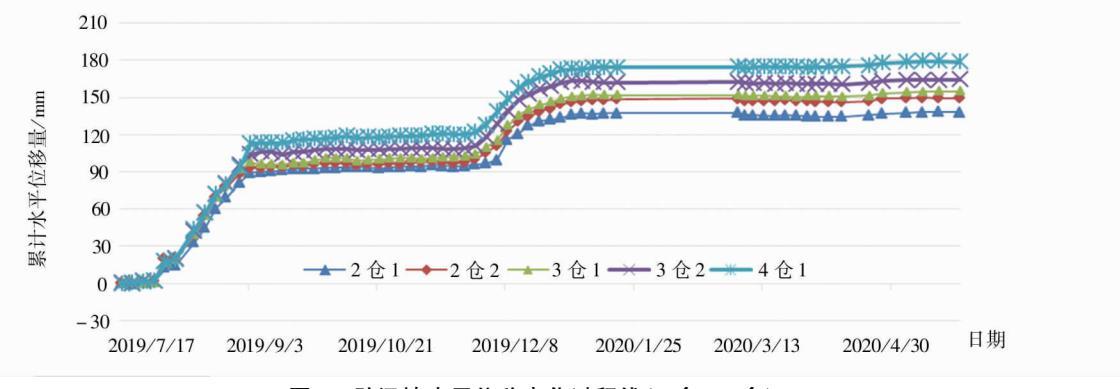
新建防汛墙的水平位移监测从 2019 年 7 月 17 日开始,墙身水平位移变化过程线如图 4 ~ 图 5 所示。图中正值表示向黄浦江侧位移,负值向 陆侧位移。

图4 防汛墙水平位移变化过程线(2仓~4仓)

Fig 4 Horizontal displacement variation process line of flood control wall(branch warehouse 2 ~ 4)

2019 年 7 月中旬开始拔除临时围堰钢板桩, 2 仓~7 仓防汛墙开始快速向黄浦江侧位移,变化 速率达4 mm/d。墙前土经过一段时间的重新固 结后,从9月2日起,防汛墙的位移速率得到了控 制,一直到11月22日变形速率在0.08 mm/d左 右,11月23日开始墙后清障,防汛墙又开始向黄 浦江侧位移,至2020年1月2日清障结束,这段 时间的变形速率在1.36 mm/d左右。2020年1 月2日后防汛墙的变形速率在0.02 mm/d左右, 逐渐稳定。

2020年2月至5月,基坑开挖,这段时间防 汛墙的水平位移量不大。至结构出现状地面时,2 仓~7仓防汛墙总的水平位移量为135.2~188.2 mm,其他仓位防汛墙总的水平位移量为10.1~ 62.5 mm。

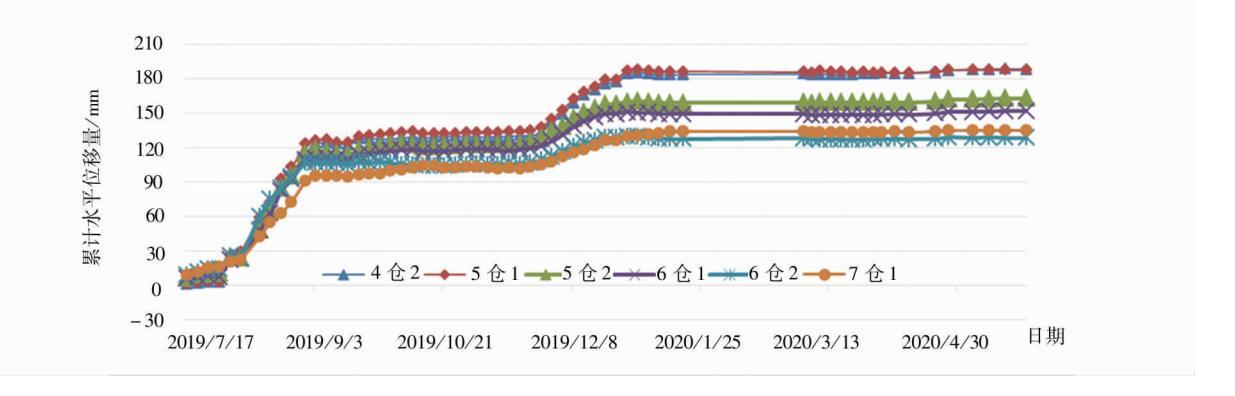
图 5 防汛墙水平位移变化过程线(4 仓 ~ 7 仓) Fig 5 Horizontal displacement variation process line of flood control wall(branch warehouse 4 ~ 7)
